БУДІВНИЦТВО ТА ЦИВІЛЬНА ІНЖЕНЕРІЯ

ОБВАЛЕННЯ РОЗШИРЕНОГО ЗБІРНО-МОНОЛІТНОЮ НАКЛАДНОЮ ПЛИТОЮ ПРОЛЬОТУ МОСТА ПІСЛЯ 30 РОКІВ ЕКСПЛУАТАЦІЇ

Кваша В. Г.¹, Салійчук Л. В.¹, Стечишин С. М.¹,
¹ Національний університет «Львівська політехніка»

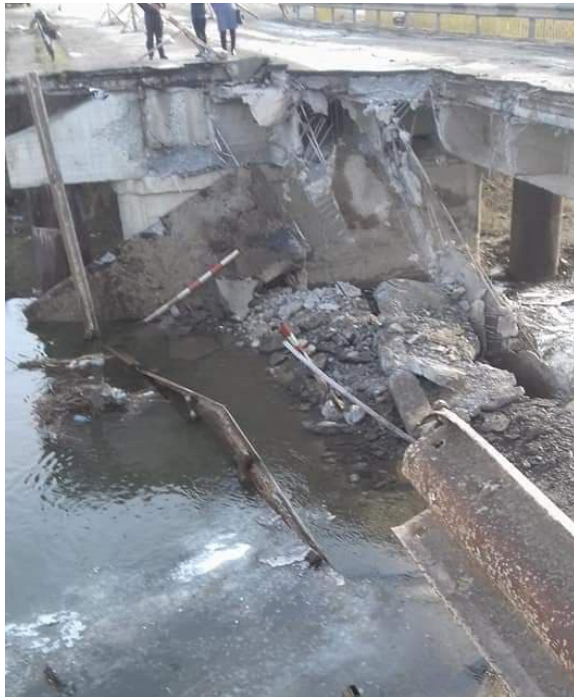
У лютому 2019 р. сталось обвалення залізобетонної прольотної будови моста через р. Серет на автодорозі регіонального значення Р-24 біля с. Лисівці (Тернопільська обл (рис. 1)). Міст збудований в 60-ті роки минулого століття за конструктивною схемою 3×22,2 м з габаритом Г-7+2×0,75 м (рис. 2). Прольотні будови розрізні з балок за ТП вип.

Рис. 1. Загальний вигляд обваленого прольоту моста (вид на опору №3)

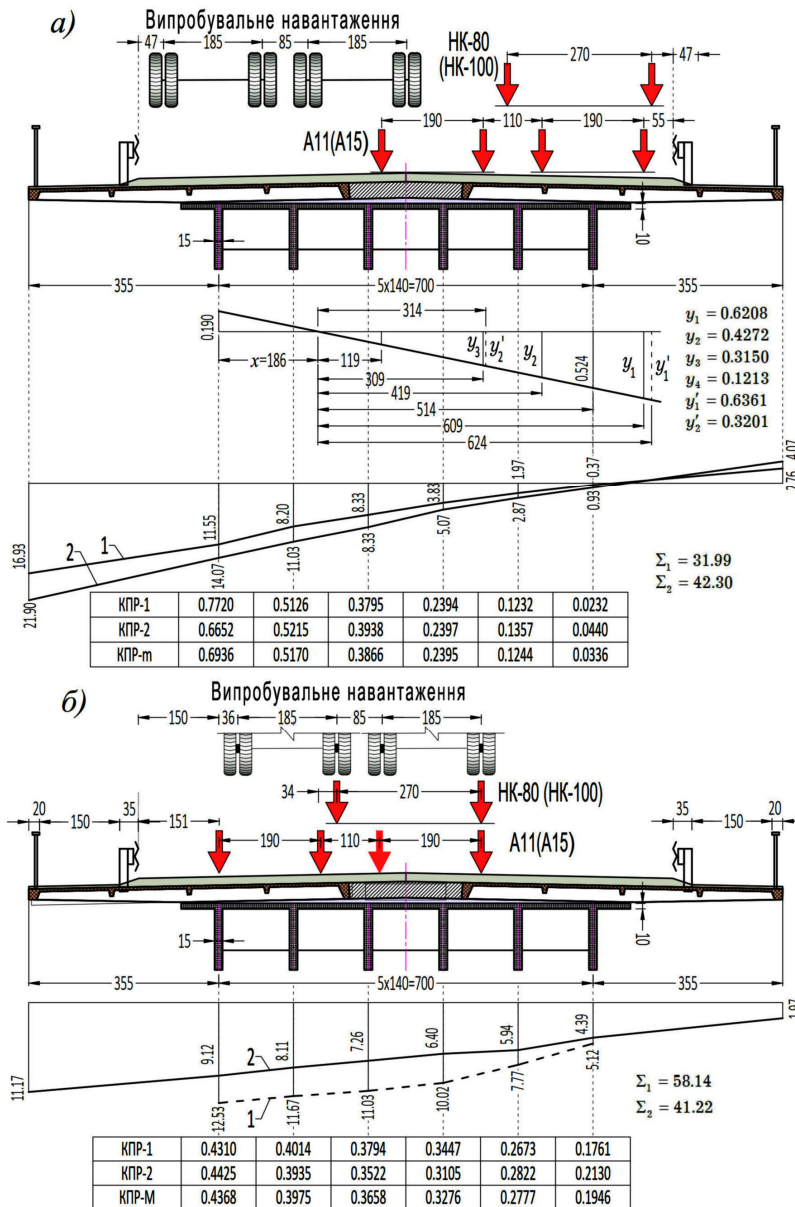
Прольотні будови крайніх прольотів випробували до та після розширення (рис. 4, а, б). У випадку однакових схем навантаження (рис. 4, б) після розширення прогин крайньої балки зменшився в 1,37 раз, що відображає ефект підсилення наявних балок включенням у спільну роботу з ними накладної плити. У разі використання нової та найбільш невідповідної схеми навантаження розширеної прольотної будови (рис. 4, а) максимальний прогин цієї ж балки перевищував його величину до розширення лише в 1,12 раз (рис. 4, а, б). Наведене порівняння дає підставу вважати, що реконструкція моста з розширенням габариту проїзду ребристими накладними плитами і одночасним підсиленням опори підтвердила ефективність прийнятих конструктивних рішень, технологічність і відносну простоту проведення робіт з реконструкції, а також економічну ефективність.

Згинальні моменти від тимчасових навантажень у зруйнованих балках визначали за експериментальними КПР, знайденими за випробуваннями крайніх прольотів наявної і розширеної прольотної будови [12], приймаючи їх пропорційними прогинам з врахуванням кількості колон випробувального навантаження за рекомендаціями [7]. Теоретичні і експериментальні КПР мали цілком задовільну збіжність. Наприклад, для проектних схем навантаження нормованими тимчасовими навантаженнями А11 (А15) (рис. 4, а) розрахований КПР становив $\text{КПР}_r=0,7422$, а аналогічний експериментальний за найбільш невідповідною схемою навантаження, близькою до схеми А11 (А15) (двома колонами випробувального навантаження, максимально наближеними до бар'єрного огороження (рис. 4,а)) $\text{КПР}_e=0,772$.

Рис. 4. Схеми випробувань прольотної будови після (а, б) та до (б) розширення (б) та розрахункові схеми розширеної прольотної будови (а, б)

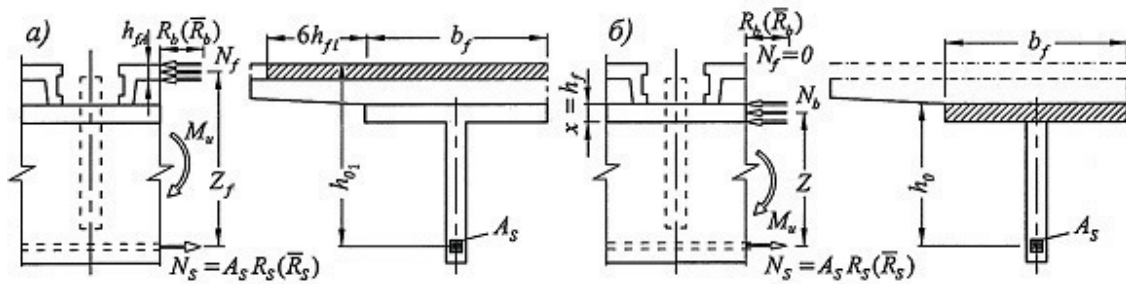
- у перерізі балки під ділянкою зруйнованої полиці накладної плити за робочий приймали лише переріз наявної балки, цілком логічно вважаючи, що в межах зруйнованої частини полиці накладної плити ефект підсилення наявної балки втрачений і вона працює лише за допомогою власного перерізу (рис. 5, б).

Рис. 5. Розрахункові схеми поперечного перерізу крайньої балки за умов спільної роботи з накладною плитою (а) та у разі виключення її з роботи внаслідок провалювання (б).

за стиснутою зоною до текучості поздовжньої робочої арматури. За цих умов згинальний момент від розглянутих комбінацій нормованих навантажень на 37,8 % і 58,7 % перевищує характеристичну несучу здатність поперечного перерізу балки за стиснутою зоною, що підтверджує можливість її руйнування в перерізі під зруйнованою полицею накладної плити. У натурі міцність бетону балок була значно меншою від M200, тому і настало їх миттєве руйнування від роздавлювання стиснутої зони до текучості розтягнутої арматури у випадку дії лише постійних навантажень, менших від прийнятих у зроблених розрахунках.
