РЕЗУЛЬТАТИ ДОСЛІДЖЕННЯ ОСІДАНЬ ГУРТОЖИТКУ ХНАДУ №5 У 2018 РОЦІ

Анотація. Розглядається дослідження вертикальних осідань гуртожитку ХНАДУ №5 у 2018 році. Необхідність спостереження за осіданнями будівлі викликана ситуаційним розташуванням будівлі на частково штучному схилі зі стрімким перепадом висот. На основі аналізу динаміки зміни переміщень у часі зроблено висновки щодо вертикальних переміщень будівлі.

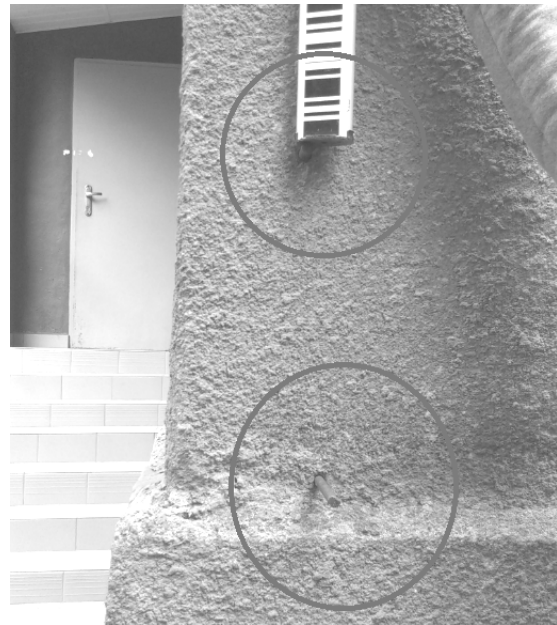
Спостереження за зміною осей споруди проводилися протягом останніх більш ніж двадцяти років. У стінах споруди були закладені марки (металеві штирі), за допомогою

яких проводилося геометричне нівелювання (рис. 1).

Рис. 1. Приклад розташування штирів для спостереження

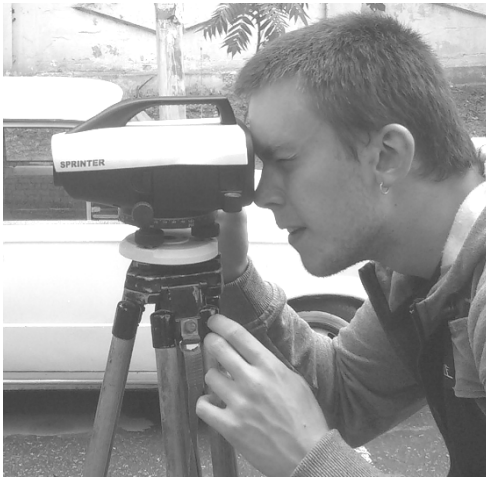
Знімання здійснювалося нівеліром LEICA «Sprinter» 100 (рис. 2). Точність вимірювання відстаней: менше 10 метрів – 10 мм; більше 10 метрів – відстань у метрах, помножена на 0,001. Середня квадратична помилка подвійного нівелірного ходу – 2,0 мм.

Рис. 2. Спостереження за деформаціями п'ятого гуртожитку ХНАДУ нівеліром LEICA «Sprinter» 100
