ЗАБЕЗПЕЧЕННЯ НАДІЙНОСТІ ДОРОЖНІХ ОДЯГІВ ПРИ РЕМОНТІ ТА РЕКОНСТРУКЦІЇ ІСНУЮЧИХ ЦЕМЕНТОБЕТОННИХ ПОКРИТТІВ, ЗРУЙНОВАНИХ ВІБРОРЕЗОНАНСНИМ МЕТОДОМ НА СЛАБКІХ ОСНОВАХ

Гамеляк І.П.¹, Райковський В.Ф.²

¹ Національний транспортний університет, ² ДП «ДерждорНДі»

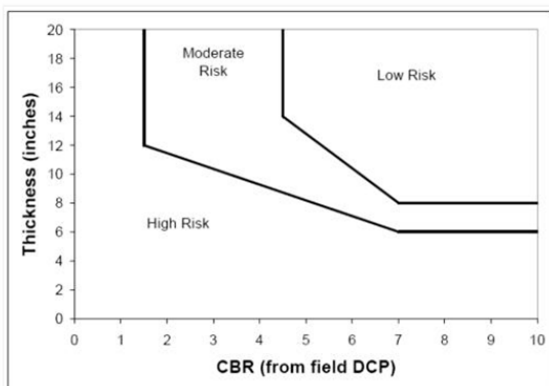
Рис. 1. Діаграма вибору щебенування IDOT, запропонована ГПІ-ТхDOT (Sebesta and Scullion, 2007)

Збір даних для оцінювання бетонного покриття дозволяє проаналізувати проєкт на предмет придатності до щебенування. Виконання наступних кроків дозволяє зробити це визначення (Sebesta і Scullion, 2007): Оцінити дані визначення динамічного пробивання конусом DCP, Каліфорнійського числа несної здатності CBR (або модуля пружності на поверхні основи під існуючим бетонним покриттям ($E_{осн}$), використовуючи діаграми вибору методу щебенування IDOT (показана на рис. 1) наступним чином:

- Нанести товщину бетону проти CBR основи. Ці дані використовуються для того, щоб визначити, чи буде бетон розбиватися, оскільки достатня несна здатність основи під плитою має вирішальне значення для задовільного руйнування та роботи основи в подальшому.

- Нанести комбіновану товщину бетону та основи проти CBR підоснови. Використовуйте «фіктивний» шар основи товщиною не менше 15 см (6 дюймів), якщо дані DCP не розрізняють базовий рівень. Ці дані використовуються для оцінки того, чи може основа під існуючим покриттям витримувати навантаження від будівельної техніки після щебенування.

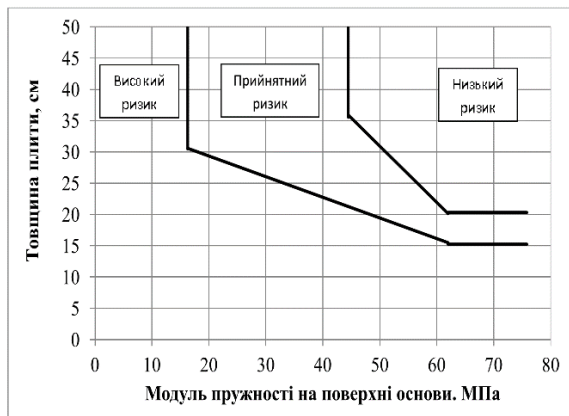
Рис. 2. Модифікована діаграма вибору щебенування (деструктуризації)

Після перерахунку з використанням формули (1) отримано модифіковану діаграму вибору методу щебенування (рис. 2).

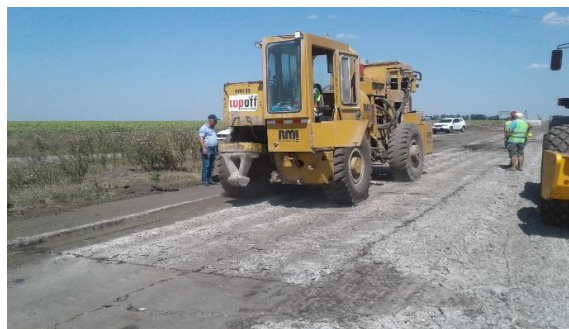
Рис. 4. Робота віброрезонансного бетонолому RB-500 по бетонних плитах

3. Визначено схему та необхідну кількість проходів віброрезонансного бетонолому RB-500 по плитах з наступним визначенням модуля деформації на поверхні зруйнованого покриття. Найбільш оптимальною схемою руйнування плит є проходження віброрезонансного бетонолому на відстанях 0,5 м від

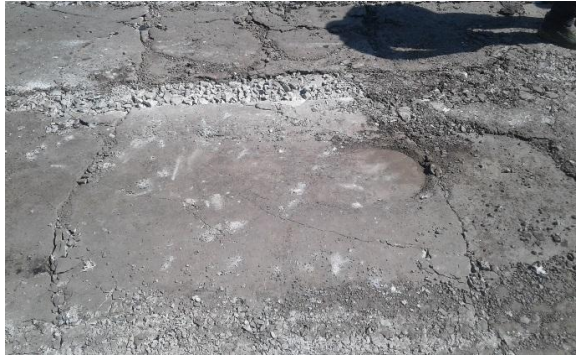
Рис. 5. Стан бетонного покриття після віброрезонансного бетонолома RB-500

4. Визначено модулі деформації (статичний та динамічний) на поверхнях існуючого цементобетонного покриття після зняття внутрішнього напруження. Результати наведено на рис. 5 та у табл. 1–2.

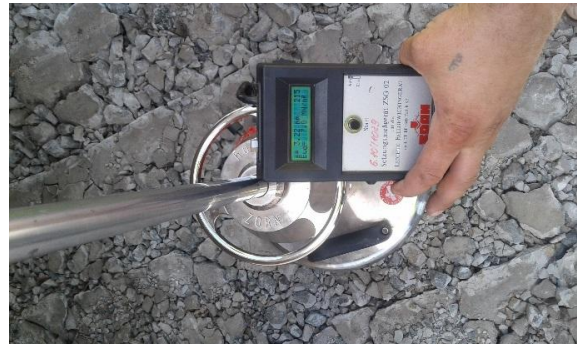
Рис. 6. Визначення модуля пружності на поверхні покриття

крайок плити та по центру плити (0,5–1,25–0,5 м). За даної схеми досягається максимальна несна здатність шару, фактичний модуль пружності знаходиться в межах 38–61 МПа (рис. 6).

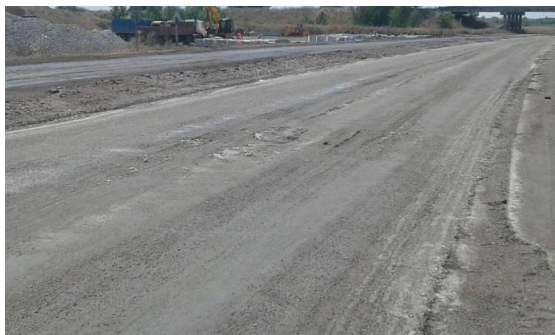
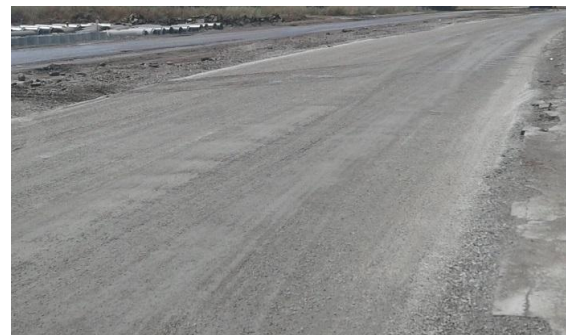
Рис. 8. Загальний вигляд зруйнованих цементобетонних плит із влаштуванням вирівнюючим шаром ЦПС С 13 на тестових ділянках

6. Встановлено існуючі модулі деформації (статичний та динамічний) на поверхнях існуючого цементобетонного покриття після зняття напруги та влаштування на його поверхні вирівнюючого шару із суміші ЦПС С 13. Результати порівняння даних наведено у табл. 1–2.
