## ЗАСТОСУВАННЯ ГЕОРАДАРНИХ ТЕХНОЛОГІЙ ДЛЯ КОНТРОЛЮ ЯКОСТІ ДОРОЖНЬОГО ПОКРИВУ

Батракова А. Г., Шелкова І. С., Дорожко Є. В., Урдзік С. М., Назаренко І. В.  
Харківський національний автомобільно-дорожній університет

**Анотація.** У статті розглянуто особливості залучення георадарного комплексу ОДЯГ-1 для післяремонтного контролю якості дорожнього покриття. Виявлено структурні аномалії у відремонтваній зоні та підтверджено високу точність методу для діагностики прихованих дефектів дорожніх конструкцій.

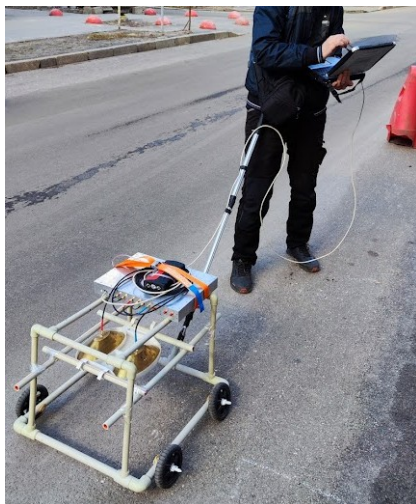
Рис. 1. Георадарний комплекс ОДЯГ-1

Для проведення георадарних досліджень конструкції дорожнього одягу на об'єкті використовувався георадарний комплекс ОДЯГ-1 (рис. 1).

Георадарна система складається з трьох основних функціональних частин:

- антенний блок: складається з передавальної та приймальної антен, які працюють на центральній частоті 1,2 ГГц. Висота встанов-

лення антенного блока над поверхнею покриття під час дослідження становила 0,35 м;

- блок реєстрації даних: для збереження отриманих результатів використовувався портативний ноутбук, який під'єднувався до антенного блока за допомогою спеціального кабельного інтерфейсу. Ноутбук здійснює функцію оперативної візуалізації і фіксації георадарних даних у реальному часі;

- блок управління: це електронний модуль, який забезпечує стабільну роботу георадарної системи. Він розташований безпосередньо на каркасі візка та з'єднаний із ноутбуком і антенами за допомогою кабелів живлення та передачі даних.

Каркас візка виготовлений із пластикових труб. Таке конструктивне рішення дозволяє:

- мінімізувати вплив металевих елементів на електромагнітний сигнал;
- зменшити вагу георадарного комплексу для зручності пересування;
- забезпечити фіксовану висоту розташування антенного блока над досліджуваною поверхнею.

Візок обладнаний чотирма колесами для забезпечення стабільного переміщення вздовж поверхні дорожнього покриття та узбіччя.

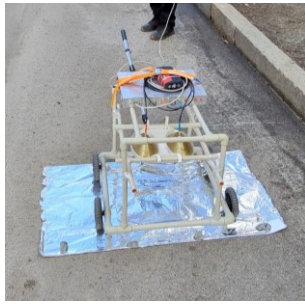
Рис. 5. Калібрування з використанням листа металу

Другий етап здійснюється з використанням металевого відбивача. Антенний блок встановлюють над плоским металевим листом, що забезпечує отримання опорного сигналу максимальної амплітуди (рис. 5).

Цей етап використовується для визначення «часової затримки» системи, від якої залежить точність розрахунку глибини шарів.

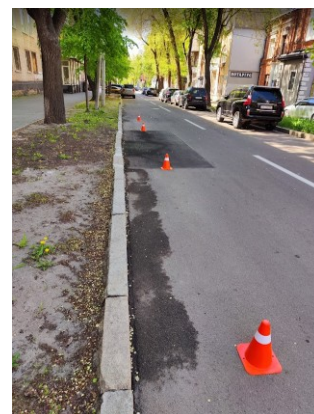
Рис. 9. Ділянка для георадарного обстеження

Після завершення ремонтних робіт (рис. 9) з відновлення дорожнього одягу в зоні аварійного прориву підземних комунікацій було проведено повторні георадарні дослідження для контролю якості. Основною метою цього етапу було визначення товщини новоукладених конструктивних шарів і порівняння отриманих результатів з попередніми вимірюваннями на суміжних територіях.

Додатково було здійснено інструментальне вимірювання геометричних розмірів відремонтованої ділянки. Загальна довжина латки становила 5,85 м, що було поділено на сегменти по 1,0 м з останнім 0,85 м для детального профілювання конструкції нового покриття.
